VADY BETONOVÝCH VÝROBKŮ – ČÁST 2

Závady způsobené chybně provedenou ložní vrstvou

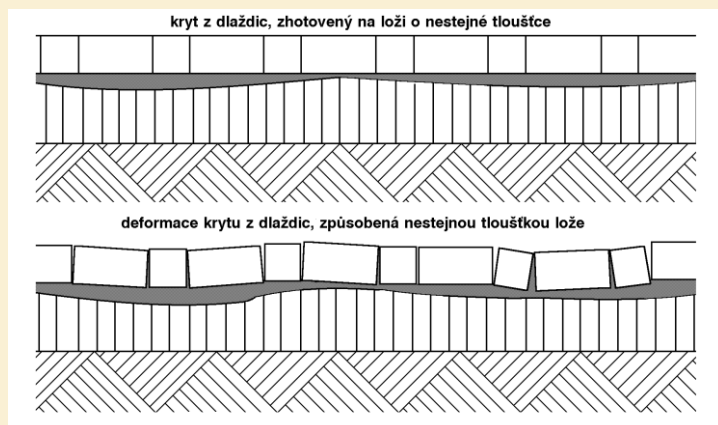
Ložní vrstva se nejčastěji dělá z drčeného kameniva frakce 4-8 mm, i když správnější by bylo provedení ložní vrstvy z kameniva frakce 1-8 se spojitou křivkou zrnitosti. Podle předpisů pro provádění dlážděných zpevněných ploch může mít ložní vrstva tloušťku v rozmezí ± 10 mm. Jestliže má ložní vrstva nerovnoměrnou tloušťku a má-li ložní vrstva větší tloušťku, tak může dojít se k zvlnění dlážděného krytu.

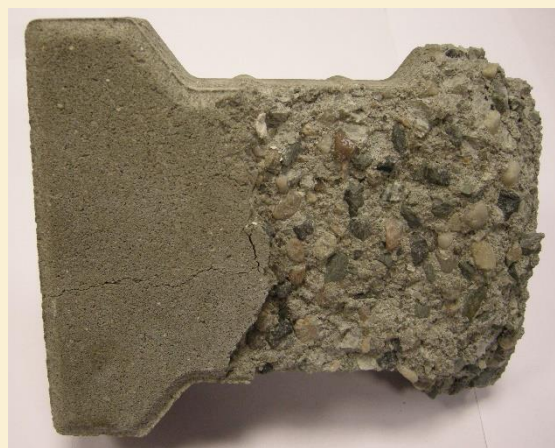
Nedostatečná odolnost betonových výrobků

Do roku 2005 byly betonové dlaždice vyráběny podle normy ČSN 73 6131 a podle tohoto předpisu byly jako vyhovující považovány dlaždice mající pevnost betonu v tlaku větší než 50,0 MPa. Dosažení pevnosti betonu v tlaku větší než 50,0 MPa vyžaduje dosažení velmi vysoké hutnosti betonu, což zároveň přepokládá dosahování nízké nasákavosti betonu. Pro dosažení dostatečné odolnosti betonu je za kritickou hodnotu považována nasákavost 4,0 procent, kterou dlaždice s pevností 50,0 MPa s dostatečnou rezervou plnily. Dlaždice z betonu s pevností v tlaku vyšší než 50,0 MPa dosahovaly při zkoušce odolnosti úbytky podle ČSN 73

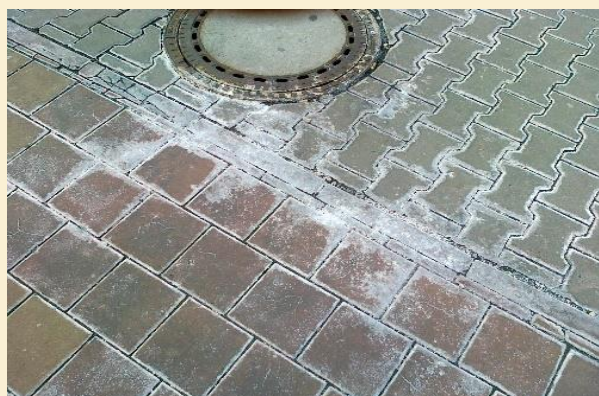
Použití nevhodných agresivních rozmrazovacích přípravků

Pro zimní údržbu zpevněných ploch se sice nejvíce používá krystalický chlorid sodný, ale v menší míře se používají i další přípravky. V posledních letech se například stále více začíná používat granulovaný přípravek označovaný jako „Taumittel“. Při používání tohoto přípravku se objevovaly závady na betonových výrobcích častěji než při ošetřování krystalickou posypovou soli. Při řešení závad betonových výrobků je třeba tedy posoudit, jaké prostředky byly používány pro

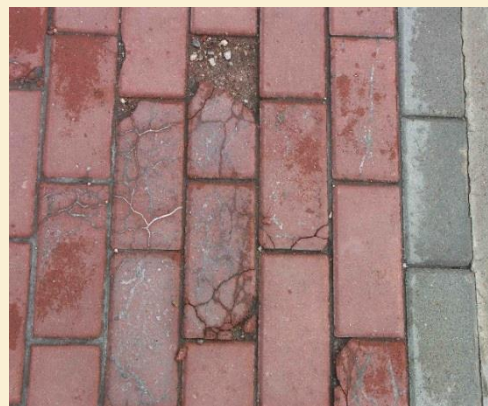
Překračování povolených dávek rozmrazovacích přípravků na jednotku plochy

Pro zimní údržbu je stále často používána technika, která neumožňuje používat kapalné postřiky nebo vlhčenou sůl, takže je velké množství vozovek a zpevněných ploch udržováno pomocí techniky, u které se problematicky dodržují dávky posypových materiálů. Nejvíce dochází k překračování dávek posypových materiálů na parkovacích plochách nákupních středisek, frekventovaných plochách a zastávek veřejné dopravy. Při řešení závad na betonových výrobcích je třeba analyzovat, jakému působení byly betonové výrobky vystaveny a zda byla expozice posypovými přípravky přiměřená účelu zpevněné plochy.

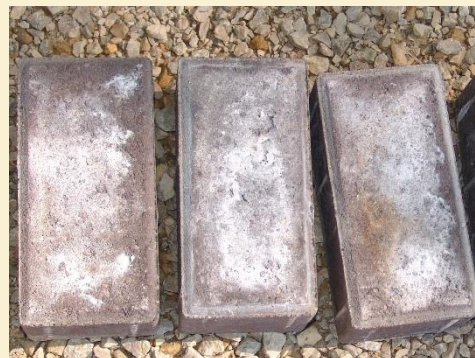
Vápenné výkvěty jsou nejčastěji reklamovanou závadou betonových výrobků. I když je tvorba vápenných výkvětů dávana většinou za vinu výrobcí betonových výrobků, je jejich tvorba v mnoha zaviněná nikoliv vlastními výrobky, ale špatným zabudováním výrobků a nerespektováním základních stavebních zásad. Vápenné výkvěty jsou tvořeny uhličitánem vápenatým (CaCO_3), který vzniká působením vzdušného oxidu uhličitého (CO_2) ve vlhkém prostředí na hydroxid vápenatý ($\text{Ca}[\text{OH}]_2$), který se uvolňuje při zrání (hydrataci) betonu. Dříve byl za zdroj vápenných výkvětů mylně považován výskyt volného vápna (oxidu vápenatého) v cementu, protože volné vápno přechází na hydroxid vápenatý, který je příčinou tvorby vápenných výkvětů. Pro tvorbu vápenných výkvětů ale není podstatný obsah volného vápna (tedy oxidu vápenatého) v cementu, protože při hydrataci složek cementu vzniká podstatně větší množství hydroxidu vápenatého jako produktu hydratačních procesů.

Vápenné výkvěty se rozlišují na primární, sekundární a terciální.

- Primární výkvěty vznikají ve zracích komorách ve stavu, kdy jsou kapiláry zaplněny roztokem hydroxidu vápenatého. Jejich příčinou je nejčastěji nevhodné prostředí uložení betonových výrobků.
- Sekundární výkvěty se tvoří během skladování betonových výrobků. Příčinami sekundárních výkvětů může nedostatečné zhutnění betonu výrobků nebo nevhodné skladovací podmínky betonových výrobků.
- Terciální výkvěty se tvoří po položení dlažby nebo po zabudování betonových výrobků. Příčinou tvoření terciálních výkvětů je nejčastěji chybné zabudování betonových výrobků. Velmi časté je položení dlažebních bloků na nepropustnou podkladní vrstvu, což je často příčinou závad na dlážděných krytech.

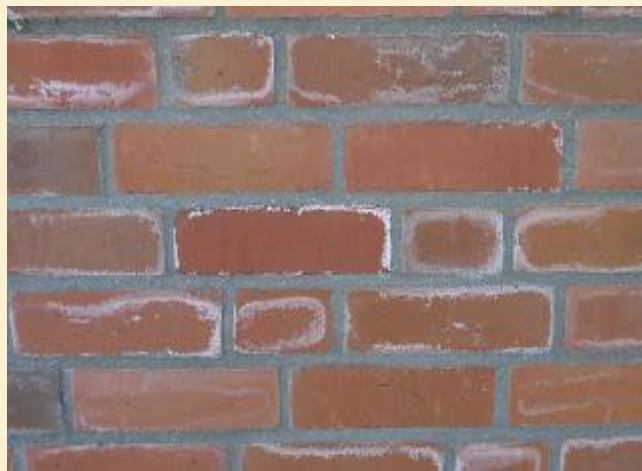
Vápenné výkvěty jsou nejčastější příčinou reklamací změny barevného odstínu betonových výrobků, protože vápenné výkvěty vytvářejí na povrchu betonových výrobků světlý povlak, překrývající původní barevný odstín betonu. Slabé primární výkvěty jsou součástí zracího procesu betonu a samovolně vymizí, takže jejich tvorba není zpravidla předmětem reklamací. Masivní tvorba vápenných výkvětů ale ve většině případů vede k reklamačnímu řízení. Při reklamačním řízení je důležité zjistit skutečnou příčinu tvorby vápenných výkvětů, protože při nesprávné opravě závady velmi často dojde k opětovné tvorbě výkvětů.

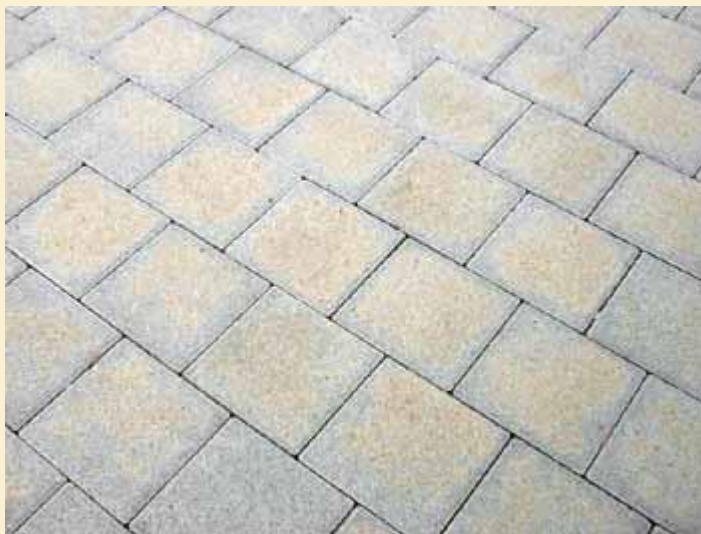
Žlutohnědé zbarvení betonových výrobků bývá označováno jako železité výkvěty a s touto závadou betonových výrobků se možné se setkat velmi často. Žlutohnědé zbarvení betonu se vyskytuje nejčastěji u betonů vyrobených ze zavlhlé betonové směsi. U betonových výrobků vyrobených z plastické nebo tekuté betonové směsi se žlutohnědé zbarvení betonových výrobků vyskytuje pouze výjimečně. Žlutohnědé zbarvení betonových výrobků způsobují sloučeniny železa, obsažené v surovinách, používaných pro výrobu betonu. Žlutohnědé zbarvení betonových výrobků se tvoří

podstatně dříve a ve větší míře u betonů, které jsou vlhké. Příčinou žlutohnědého zbarvení povrchu betonu jsou rozpuštěné dvojmocné sloučeniny železa, které jsou transportovány k povrchu betonu. Na povrchu betonu dochází k oxidaci dvoumocných sloučenin na trojmocné sloučeniny železa, které mají žlutohnědou barvu.

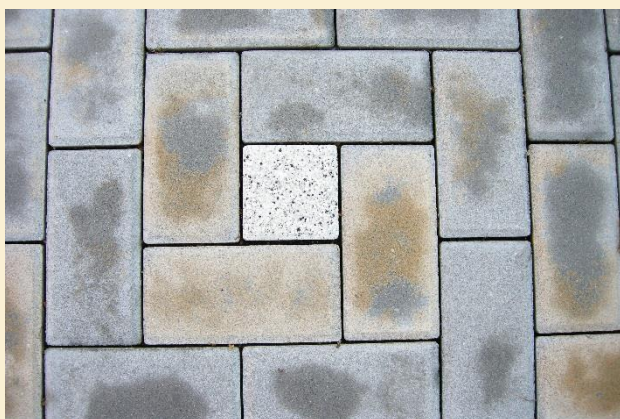
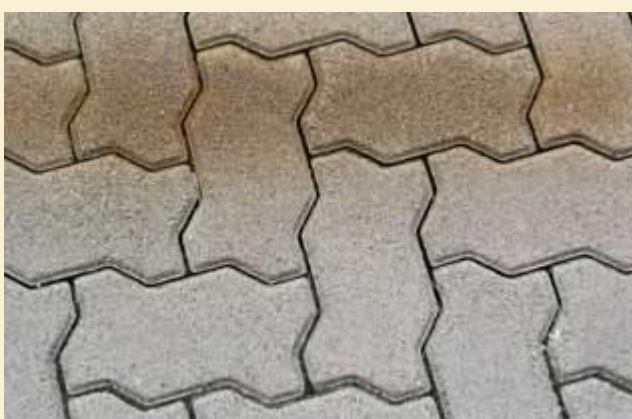
Žlutohnědé zbarvení betonu může způsobovat:

- vyšší obsah sloučenin železa v kamenivu
- vysoká vlhkost betonu, která zvyšuje rozpouštění sloučenin železa
- vysoký obsah alkálií v cementu
- zpomalený průběh karbonatace povrchové vrstvy betonu
- zaplnění spár mezi dlaždicemi pískem s velkým obsahem sloučenin železa
